# シート貼付け工事の留意点 (その2)

今回は、前回（会報 No.14）に引き続き、シート貼付け工事のうち「重ね継手長さの管理」「浮き・膨れへの対処」「積層枚数の管理」「開口部補強」についての留意点を示します。

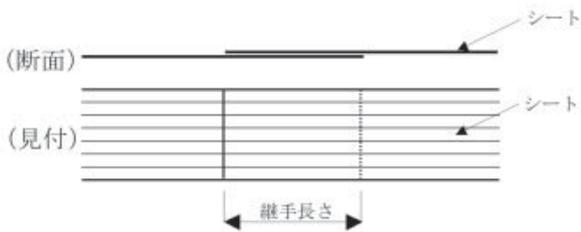
図1 重ね継手の例

シートの重ね継手長さは、シートが引張力を確実に伝達するために必要な長さとして規定されており、この規定を守ることは大変重要です。しかしながら、重ね継手長さは施工後にチェックすることが極めて困難です。したがって、施工中に検査する方法を採らざるを得ませんが、方法としては以下の2点を確認する必要があります。

- ① 継手位置が割付実施図に示された位置であること。
- ② 継手長さが設計仕様に示された長さ以上であること。

- ① 1層ごとに重ね継手を設ける場合には、重ね位置が層ごと移動するので、割付実施図と照合して層数をカウントする。
- ② 1層貼るごとに撮影した写真記録で層数を確認する。

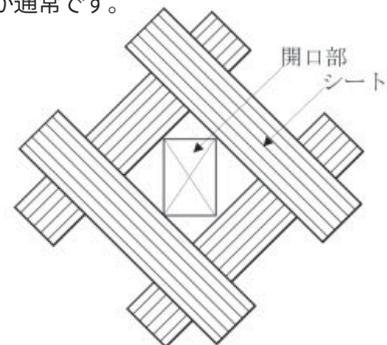
図2 開口部周りの斜め貼りの例

開口部やコンセントボックス等の埋設物によってシートが連続的に貼り付けられない場合があります。連続的に貼り付けられない場合には、その箇所按要求されるシート量をその周囲の部分に増し貼りして補うことが原則になりますが、必要シート量や貼り付けのディテールは設計者が判断し仕様書に示しておかなければなりません。逆に言うと、現場でシートが連続的に貼れない箇所が発生した場合には、その補強対策について必ず設計者と協議する必要があります。増し貼りの方法は、開口部を囲むようにシートを貼り付けることが一般的です。シートの貼り付け方向は、下図に示すように斜め45度と135度の組み合わせ、または縦横の組み合わせのように、2方向を対として貼り付けます。増し貼りのシート量は、開口部の存在によって欠損したシート量以上とし、必要な定着長さ（標準的には L=200 mm）を取るものとします。なお、アンカーボルトのように寸法の小さい埋設物の場合には、その部分の補強材の欠損が大きな影響を与えることはないので、増し貼りをしないことが通常です。
